ROOFSIGNAL PLUS | INSPECTIERAPPORT

GEBOUWSCHILINSPECTIE

## Woning in Deventer

Inspectiedatum 3 augustus 2026

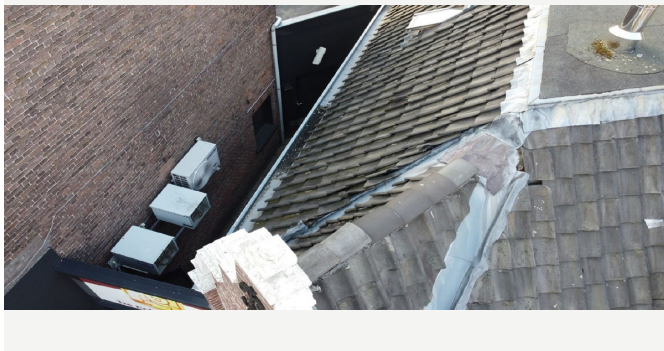
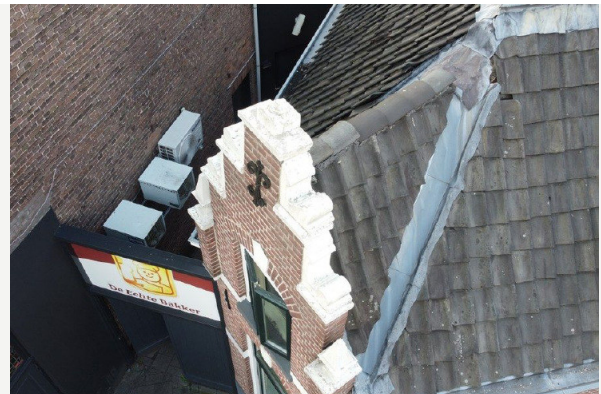
# Onvoldoende dekking door dakpannen

Op DJI\_0654 en DJI\_0655 is aan de voorzijde een verschoven/open pannenzone zichtbaar. Minimaal één dakpan, mogelijk twee, geeft onvoldoende dekking. Onder de open rand is de onderliggende dakopbouw, waaronder het dakbeschot, zichtbaar en niet meer afdoende tegen neerslag beschermd.

Dit is een direct waterkerend gebrek. Bij neerslag wordt de onderliggende dakopbouw rechtstreeks belast. Actieve inwatering en vocht-/houtschade moeten worden verondersteld totdat ter plaatse het tegendeel is vastgesteld.

Laat exact de op DJI\_0654 en DJI\_0655 zichtbare pannenzone dezelfde dag veiligstellen. Breng zo nodig direct een tijdelijke waterkerende noodvoorziening aan, plaats passende pannen terug en controleer panlatten, folie en dakbeschot op vocht en aantasting. Leg de geopende situatie en het herstel fotografisch vast.

B-05: dezelfde dag waterkerend veiligstellen; passende pannen terugplaatsen en folie, panlatten en dakbeschot op vocht of aantasting controleren.

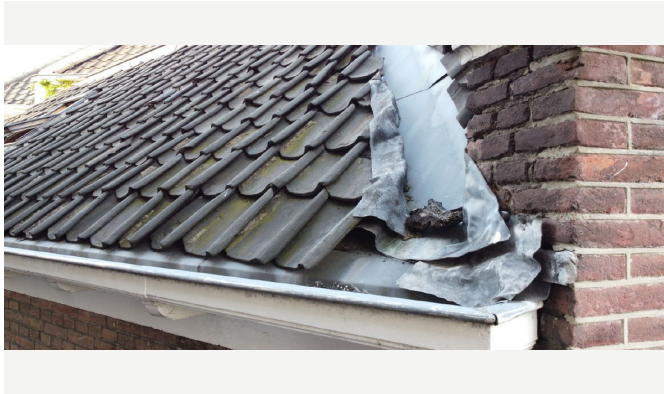
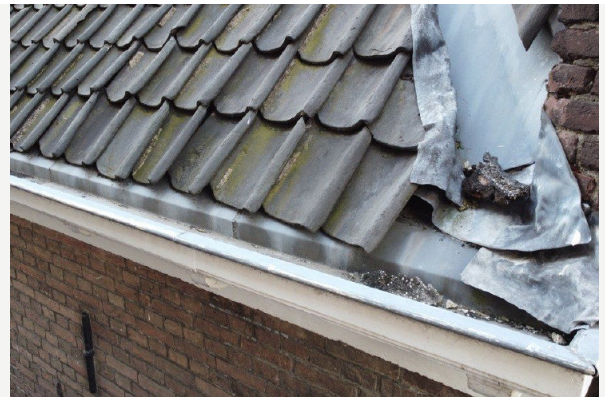
# Open loodaansluiting bij dakuitbouw

De beeldreeks DJI\_0678 tot en met DJI\_0681 toont de hoek waar het pannendak aansluit op de zijwand van een gemetselde dakuitbouw/dakkapel. Het lood is daar sterk geplooid en losstaand. Onderaan ligt vervuiling en plaatselijk ballast op het lood; open en onregelmatige randen zijn zichtbaar.

Windgedreven regen kan achter het losstaande lood en in de aansluiting tussen pannendak, goot en zijwand terechtkomen. Daardoor bestaat risico op vochtbelasting van beschot, houtwerk en binnenaafwerking.

Laat de volledige zijwandaansluiting van de gemetselde dakuitbouw binnen zeven dagen vanaf veilige toegang opnemen. Verwijder vuil en ballast, controleer opstandhoogte, loketten, overlap en onderliggende waterkering en herstel het detail als één samenhangende lood-/gootaansluiting. Controleer de vrijgelegde hout- en beschotzone op vochtsporen.

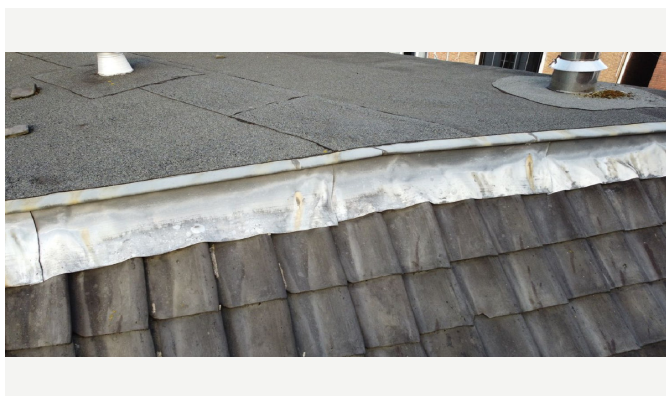
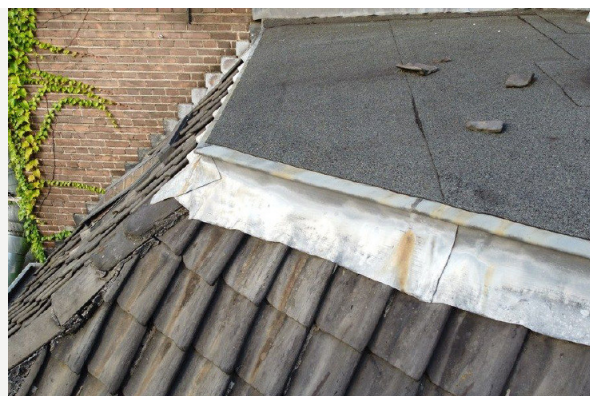
# Verouderde overgang plat en hellend dak

DJI\_0640 tot en met DJI\_0647 tonen een bitumineus plat dak boven/naast het hellende pannendak. Langs de overgang ligt een brede loodstrook met sterke golving, verkleuring, verschillende baanovergangen en onregelmatige aansluiting op de pannen.

Bij een onvoldoende opstand, overlap of fixatie kan regenwater achter het lood of onder de rand van de dakbedekking komen. Door de beeldhoek zijn de inwerking en onderliggende waterkering niet volledig te beoordelen.

Laat de volledige overgang binnen dertig dagen fysiek controleren, inclusief opstandhoogte, inwerking onder de bitumineuze dakbedekking, overlap, bevestiging en aansluiting op de bovenste pannenrij. Herstel het detail als doorlopende waterkerende overgang en combineer dit met de inspectie van het platte dak.

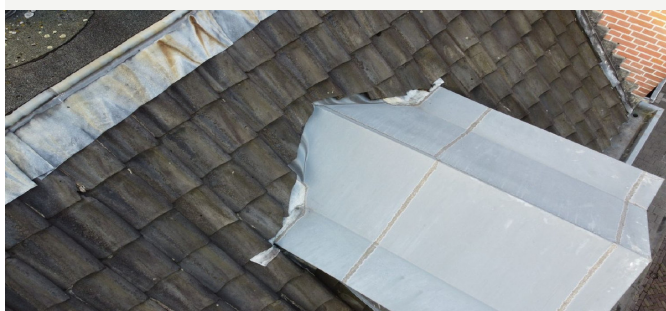
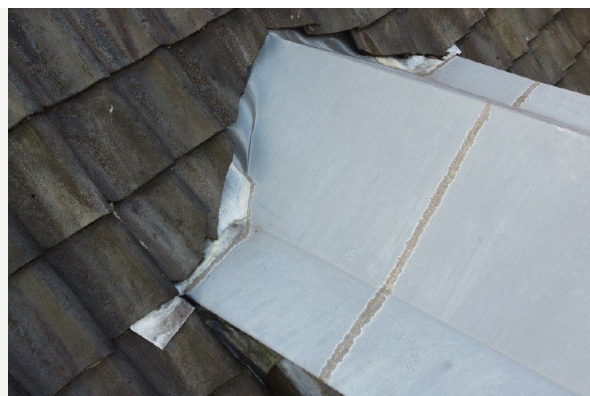
# Verouderde naden op metalen dakkapel

DJI\_0660 en DJI\_0661 tonen de metalen bovenzijde van een kleine dakkapel/uitbouw. De bekleding bestaat uit meerdere platen met zichtbare langs- en dwarsnaden. Aansluitingen op het omringende pannendak en de zijranden zijn onregelmatig afgewerkt en plaatselijk met kit of reparatiemateriaal behandeld.

Verouderde naden en randafdichtingen kunnen bij slagregen of opstuwing water doorlaten. Op de beelden is geen actieve lekkage aantoonbaar; fysieke controle is nodig om hechting en overlap vast te stellen.

Controleer binnen drie maanden de plaatnaden, opstanden, druipranden en aansluiting op het pannendak. Herstel uitsluitend losstaande of onvoldoende overlappende delen met een materiaalpassende, duurzame detaillering; voorkom een nieuwe oppervlakkige kitreparatie.

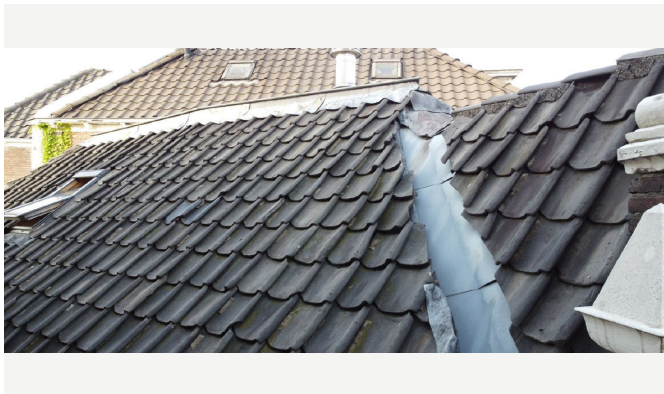
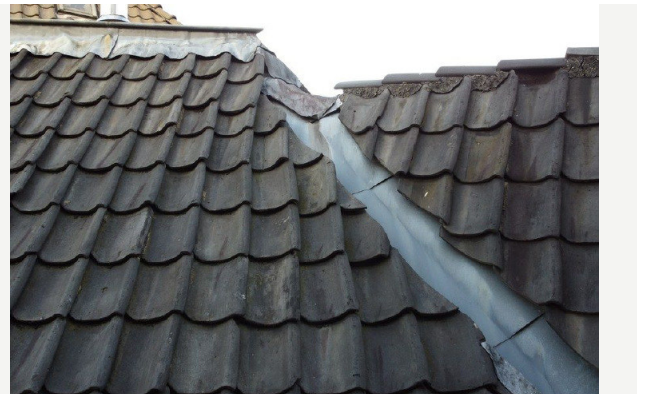
# Onregelmatig kil- en hoekdetail

DJI\_0682 en DJI\_0683 tonen de ontmoeting van meerdere pannendakvlakken. De waterafvoer loopt over een brede metalen kil-/hoekstrook. Pannen zijn plaatselijk ingekort of onregelmatig opgelegd; rond de bovenzijde zijn lood, mortel en oudere reparaties zichtbaar.

Een onregelmatige waterroute en verschillende herstelmaterialen vergroten de kans op lokale opstuwing, onderstroming en moeilijk traceerbare lekkage. Uit de beelden alleen kan geen actieve lekkage worden vastgesteld.

Reinig en beoordeel het volledige kil-/hoekknooppunt binnen drie maanden vanaf veilige toegang. Controleer vrije afvoer, zijopstanden, overlap, panondersteuning en de aansluiting aan de bovenzijde. Werk zo nodig één integraal herstelvoorstel uit in plaats van nieuwe lokale reparaties.

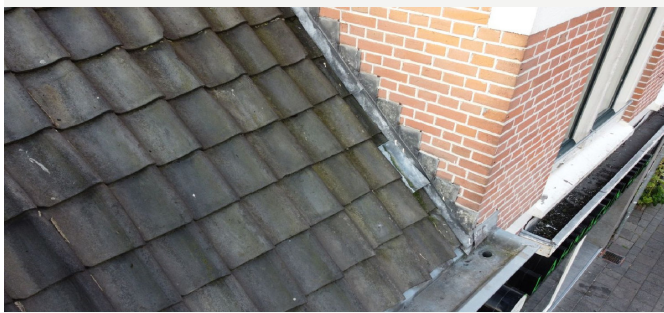
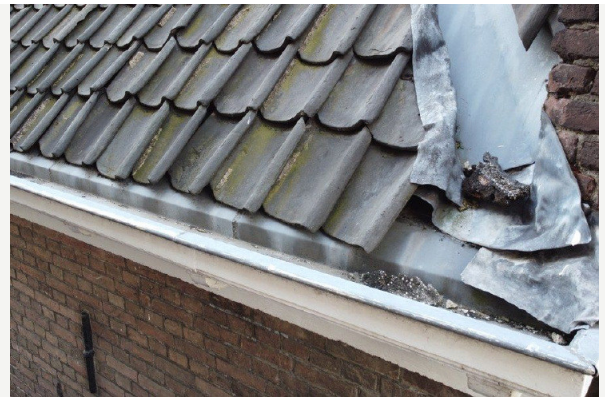
# Vervuilde goten en aansluitzones

In de lage gootzones bij de grote dakkapel en de gemetselde dakuitbouw is zichtbaar vuil aanwezig. Bij de hoek van de uitbouw ligt bovendien los materiaal/ballast op of direct naast de waterkerende aansluiting. De vrije doorstroming van alle uitlopen is vanuit de lucht niet vast te stellen.

Vuil en los materiaal kunnen water laten opstuwen tegen lood- en pannenaansluitingen. Langdurige vochtbelasting kan corrosie en aantasting van aangrenzend houtwerk versnellen.

Reinig alle bereikbare goten en uitlopen, verwijder los materiaal en voer een doorstroomproef uit. Controleer daarna naden, eindstukken en aansluitingen op lekkagesporen. Combineer dit waar mogelijk met B-01 en B-08.

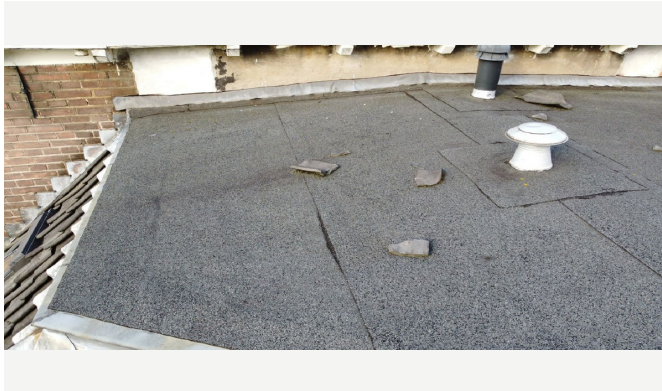
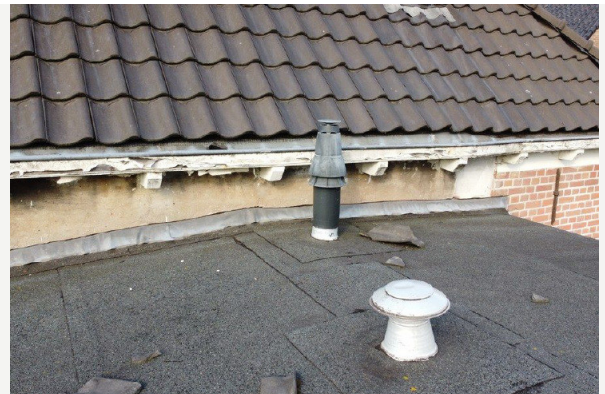
# Los materiaal op bitumineus dak

Op het dak liggen losse steen-/panfragmenten. Rond enkele losse ballaststukken is mos/aangroei zichtbaar. De banen en naden zijn visueel herkenbaar; geen actieve lekkage kon vanuit beeld worden vastgesteld.

Los materiaal kan de toplaag beschadigen of afvoeren blokkeren. Aangroei houdt vocht vast en belemmert een betrouwbare visuele controle.

Dakvlak zorgvuldig reinigen, los materiaal verwijderen en aansluitend naden, opstanden en doorvoeren handmatig controleren op hechting, blazen en scheuren.

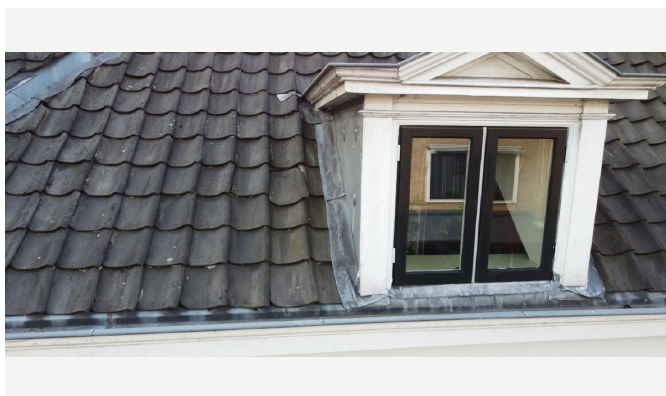
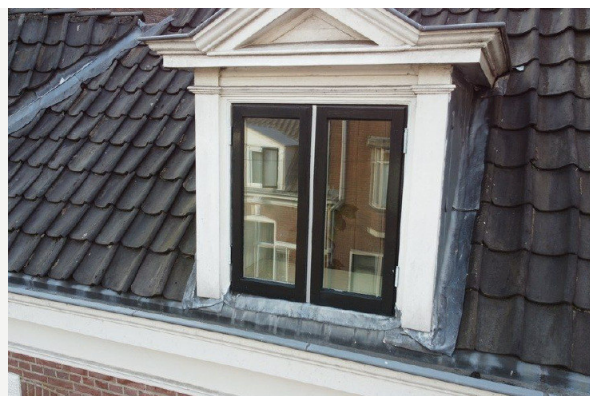
# Verouderd lood bij grote dakkapel

DJI\_0665 tot en met DJI\_0677 tonen de grote dakkapel in het pannendak. De loodslab onder de kozijnen en de zijslabben zijn golvend, verkleurd en plaatselijk onregelmatig aangesloten op de pannen en gootzone. Er is op de beelden geen eenduidig openstaand gat of actieve lekkage zichtbaar.

Verouderde of onvoldoende overlappende slabben kunnen bij slagregen water achter de aansluiting brengen. Vervuiling in de onderliggende gootzone kan de belasting vergroten.

Controleer binnen drie maanden de onder- en zijslabben, de overlap achter de pannen, de aansluiting op het kozijn en de afvoer via de goot. Herstel alleen waar fysieke controle losstand, scheuren of onvoldoende overlap bevestigt en combineer dit met de gootreiniging.

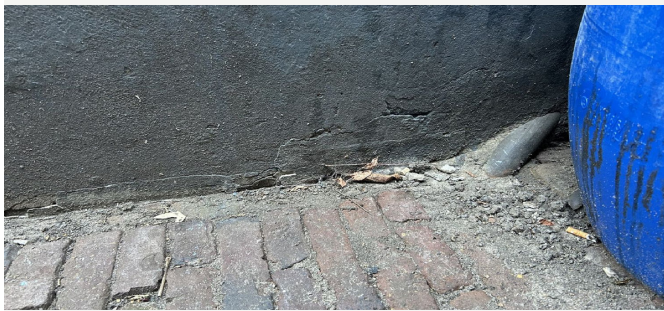
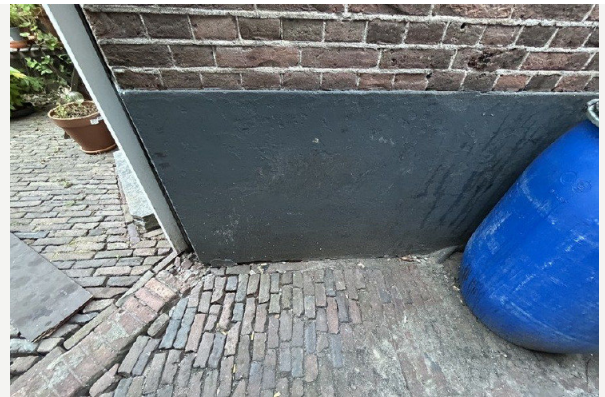
# Scheuren en open doorvoer in gevelplint

De donkere plintafwerking vertoont scheurvorming en uitbrokkeling ter hoogte van maaiveld. Rond een leidingdoorvoer is de afdichting onvolledig; los materiaal ligt tegen de gevel.

Spatwater en open randen kunnen vocht achter de afwerklaag brengen en verdere onthechting veroorzaken.

Verwijder losse delen, herstel de ondergrond en werk de doorvoer waterkerend af. Houd de onderste gevelstrook vrij van opslag en vuil.

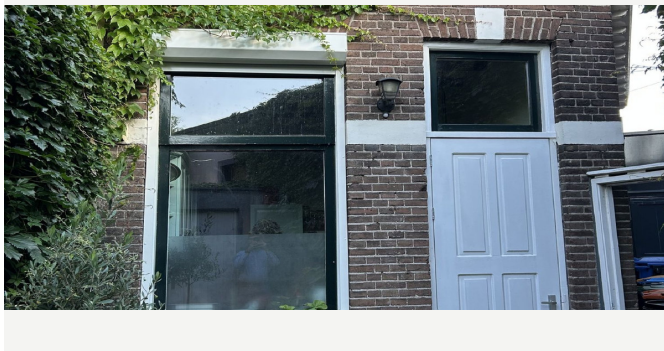
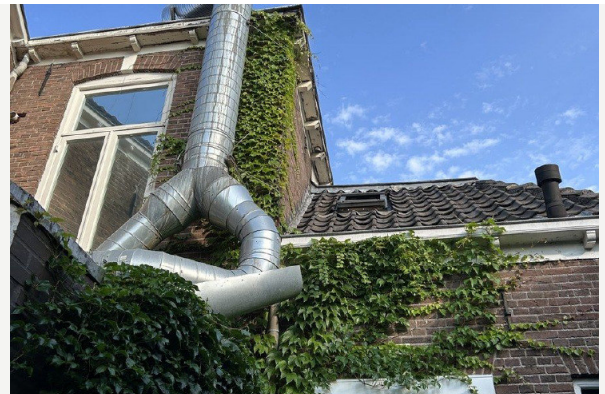
# Begroeiing tegen gevel en dakrand

Begroeiing groeit tegen en deels langs de achtergevel en richting dakrand/afvoer. Daardoor zijn delen van metselwerk en aansluitingen beperkt zichtbaar. Op basis van de beelden is geen directe schade door wortelwerking vast te stellen.

Begroeiing houdt vocht vast en kan gebreken aan voegwerk, bevestigingen of hemelwaterafvoer maskeren.

Neem de begroeiing gecontroleerd terug en inspecteer daarna de vrijgekomen gevel-, dakrand- en afvoerzones. Herstel uitsluitend schade die na vrijmaken daadwerkelijk wordt vastgesteld.
