ROOFSIGNAL PLUS | INSPECTIERAPPORT

DAKNULMETING

## VvE in Zutphen

Inspectiedatum 3 september 2026

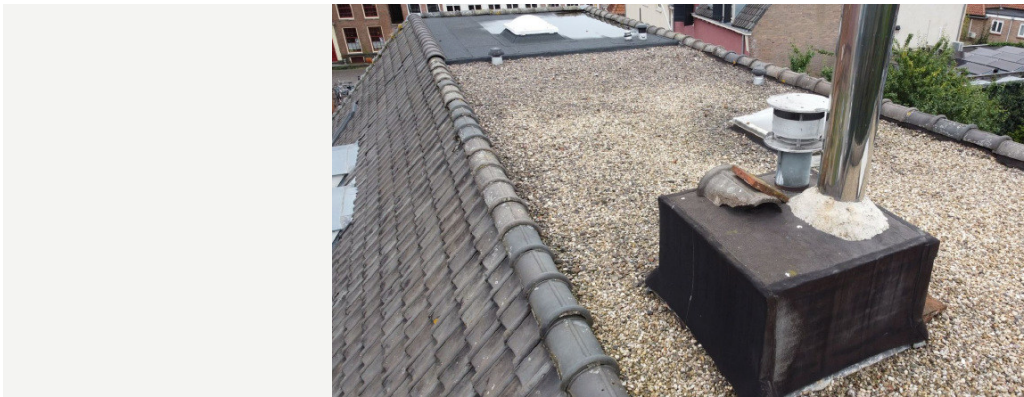
Bewijsbeeld 1

# Los materiaal bij grote dakdoorvoer

Op de zwarte omkasting rond de grote metalen doorvoer liggen een los pannendeel en een baksteen-/steenachtig deel. Deze delen zijn op beeld niet bevestigd. De omkasting zelf toont veroudering en verkleuring.

Losse harde delen kunnen bij wind verplaatsen, dakbedekking beschadigen of van het dak vallen. De onderliggende aansluiting kan niet volledig worden beoordeeld zolang de delen aanwezig zijn.

Conditie-indicatie uit bron: 3 - redelijk. Ernst: serieus; omvang: plaatselijk; intensiteit: hoog. Beeldgebaseerd; bij daktoegang valideren.

Losse delen zo spoedig mogelijk onder veilige omstandigheden verwijderen. Aansluitend de omkasting, manchetten, kim en dakbedekking op mechanische schade, open naden en hechting handmatig controleren.

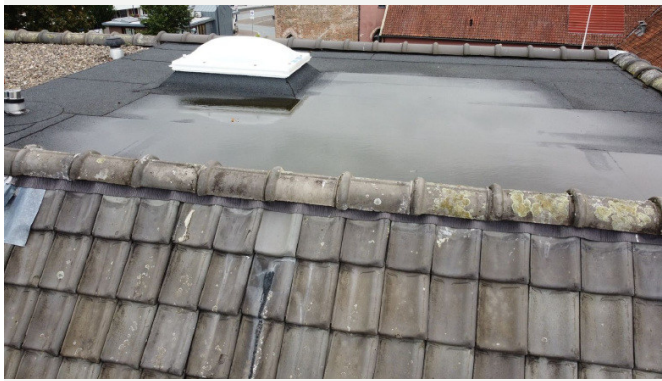
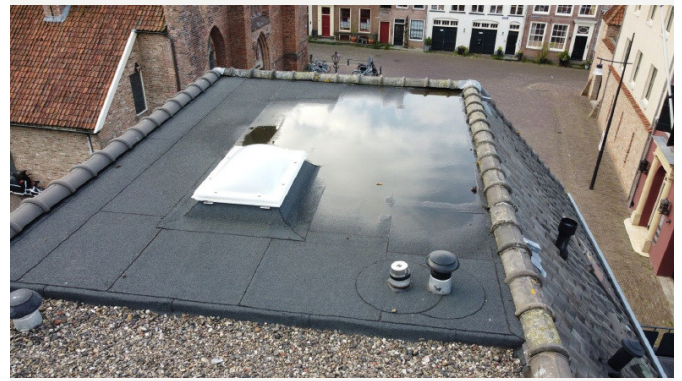
# Waterophoping op bitumineuze daken

Op meerdere beelden is na neerslag omvangrijke plasvorming zichtbaar. Het water beslaat plaatselijk een groot deel van het dakvlak en loopt tot nabij daklicht, dakrand en opstanden. De plasvorming komt op meerdere afzonderlijke dakdelen voor.

Langdurige waterbelasting versnelt veroudering, vergroot belasting op naden/details en kan vervuiling en biologische aangroei versterken. De foto's tonen niet of en hoe snel het water wegloopt.

Conditie-indicatie uit bron: 4 - matig. Ernst: serieus; omvang: regelmatig; intensiteit: hoog. Beeldgebaseerd; bij daktoegang valideren.

Afvoeren en HWA op verstopping controleren; dakvlak reinigen; afschot en lokale verzakking door dakdekker beoordelen. Na maatregel en bij droge uitgangssituatie een regen-/afvoercontrole uitvoeren.

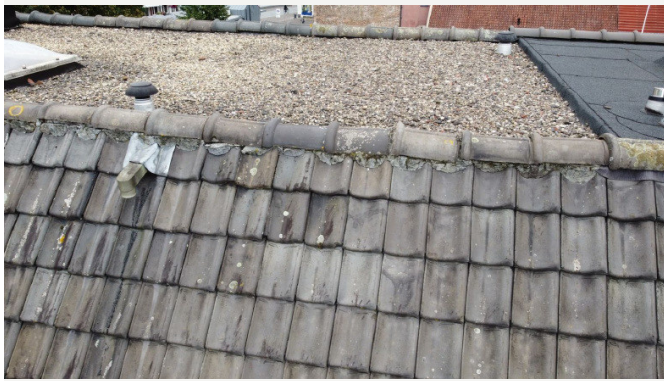
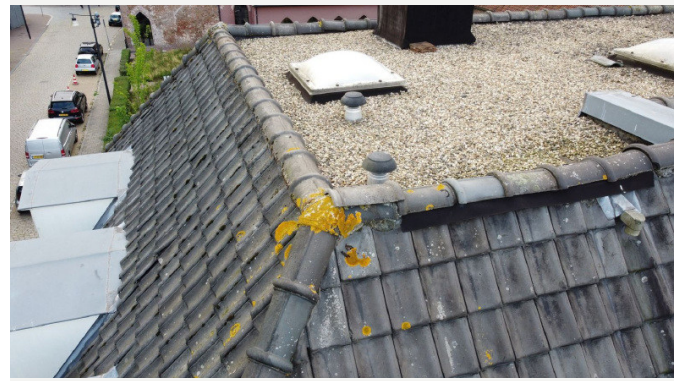
# Verweerde mortel bij nok en hoekkeper

Mortel/aanheling onder en rond vorsten is plaatselijk onregelmatig, verweerd en afbrokkelend. Bij kruisingen en einden is veel herstelmateriaal en biologische aangroei zichtbaar.

Verder verlies van mortel kan de windvastheid en waterkerende detaillering verminderen. Losrakende morteldelen kunnen in goot of openbare ruimte terechtkomen.

Conditie-indicatie uit bron: 4 - matig. Ernst: serieus; omvang: regelmatig; intensiteit: hoog. Beeldgebaseerd; bij daktoegang valideren.

Alle nok-/hoekkeperzones op handafstand nalopen; los materiaal verwijderen; losse vorsten en onderliggende bevestiging controleren; ondeugdelijke mortel duurzaam herstellen met passend systeem.

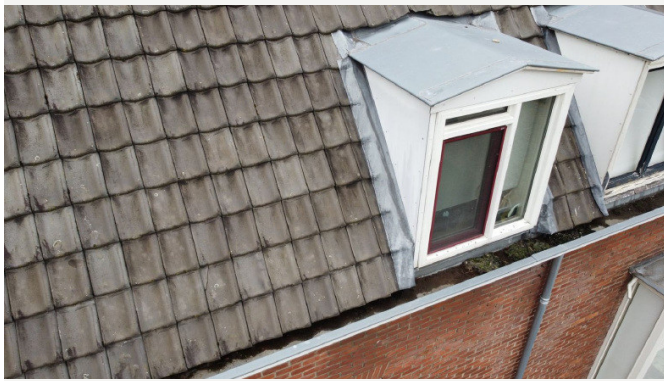
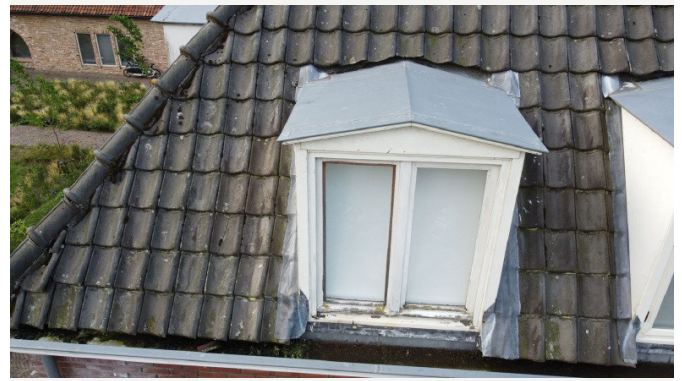
# Vervuiling en begroeiing in goten

Langs meerdere goottrajecten is donker organisch materiaal, mos en plaatselijke begroeiing zichtbaar, met duidelijke ophoping onder dakkapellen en aan dakvoet. Volledige binnenzijde van alle goten en uitlopen is niet overal zichtbaar.

Ophoping kan watertransport hinderen, vocht langer vasthouden en overloop of aantasting van aansluitende onderdelen bevorderen.

Conditie-indicatie uit bron: 4 - matig. Ernst: serieus; omvang: plaatselijk; intensiteit: hoog. Beeldgebaseerd; bij daktoegang valideren.

Goten en uitlopen volledig reinigen; HWA doorspoelen en verbindingen/lekkagesporen controleren. Na bladval opnieuw controleren bij de boomrijke achterzijde.

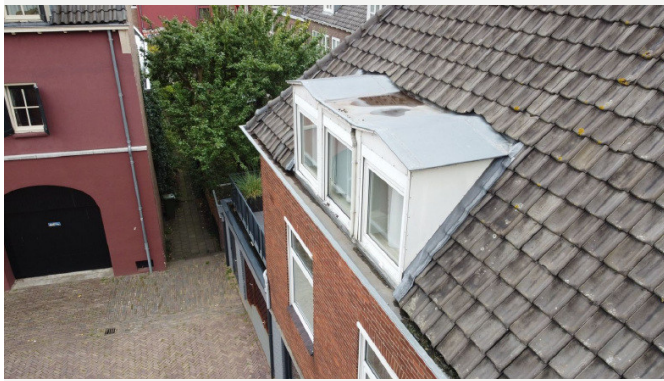
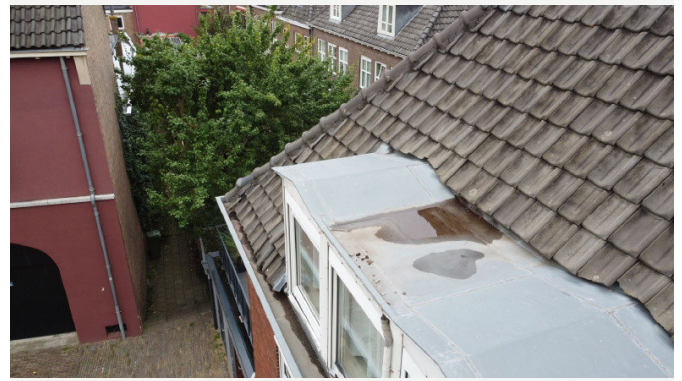
# Waterophoping op dakkapelafdekkingen

Op meerdere dakkapelafdekkingen is plasvorming, vuilaftekening en verkleuring zichtbaar. Plaatnaden en aansluitstroken zijn duidelijk herkenbaar; plaatselijk is het oppervlak ongelijk/verweerd.

Blijvend water op metalen afdekkingen belast naden en aansluitingen. Op de luchtbeelden is geen actieve lekkage vast te stellen.

Conditie-indicatie uit bron: 4 - matig. Ernst: serieus; omvang: plaatselijk; intensiteit: midden. Beeldgebaseerd; bij daktoegang valideren.

Afschot, fels-/soldeer-/kitnaden, bevestigingen en zij-/voetlood op handafstand controleren. Herstel waterafvoer en open of verouderde naden; combineer met gootreiniging.

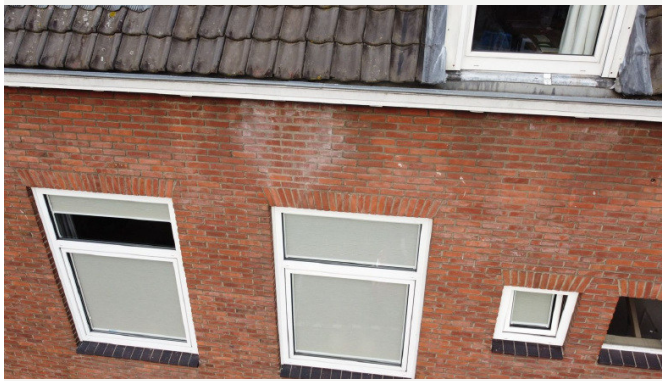
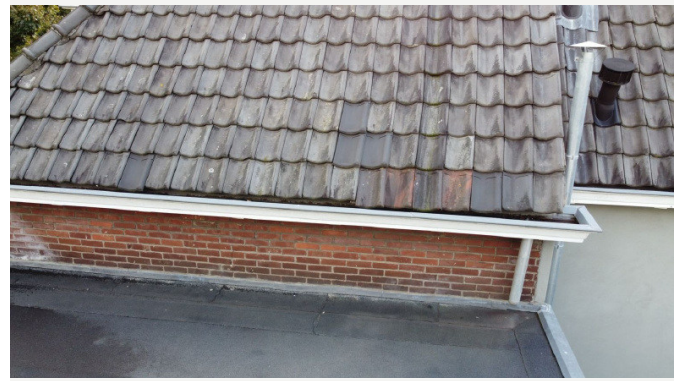
# Witte afzettingen op gevelmetselwerk

Op meerdere gevelbeelden zijn witte, plaatselijk sluijer- en baanvormige afzettingen zichtbaar. De concentratie ligt vooral onder dakrand-/gootzones en nabij verticale hemelwaterafvoeren. Op beeld is niet betrouwbaar te onderscheiden of dit zoutuitbloeiing, kalkuitspoeling of oppervlakkige afzetting betreft. Tijdens de opname is geen stromend water, duidelijk actief nat vlak of open aansluiting zichtbaar.

Het patroon past bij herhaald vochttransport of afstroming, maar bewijst geen actieve lekkage. Mogelijke bronnen zijn een gootnaad, uitloop/HWA-verbinding, dakranddetail, doorvoer, slagregenbelasting of drogend metselwerk; de oorzaak is met luchtbeelden niet vastgesteld.

Conditie-indicatie uit bron: 3 - redelijk. Ernst: serieus; omvang: regelmatig; intensiteit: midden. Beeldgebaseerd; bij daktoegang valideren.

Controleer tijdens of direct na regen de gootnaden, uitlopen, HWA-koppelingen en beugels, dakrand-/doorvoerdetails en voegwerk. Voer lokaal een vochtmeting uit. Herstel eerst een aangetoonde bron; pas daarna droog reinigen of een proefvlak toepassen en vermijd agressieve reiniging vóór diagnose.

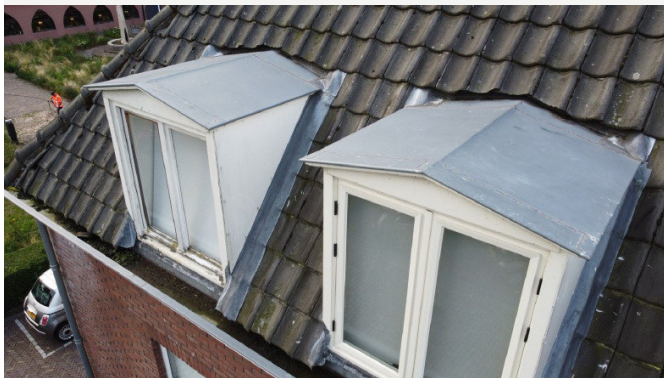
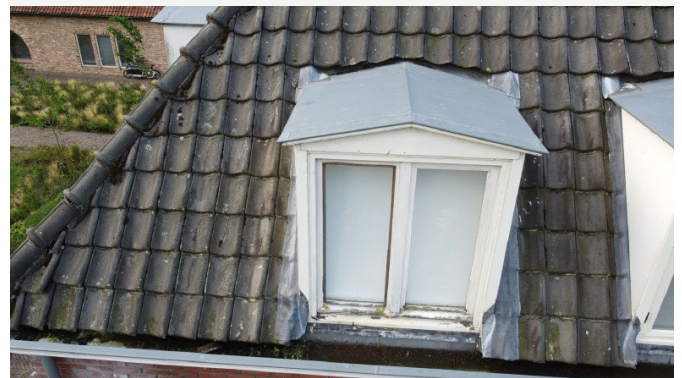
# Achterstallig schilderwerk aan hout

Het schilderwerk van de zichtbare houten onderdelen is overwegend in slechte staat. Dit geldt nadrukkelijk ook voor de houten dakgoten en gootbetimmeringen. Het verfsysteem is sterk verweerd en vervuild en staat plaatselijk open, bladdert af of ontbreekt, waardoor plaatselijk kaal hout zichtbaar is. Ook onderdorpels, glas-/raamranden, hoeken en aansluitingen van de dakkapellen tonen duidelijk achterstallig onderhoud. Het betreft geen incidentele plek maar een algemeen onderhoudsbeeld.

Het verfsysteem beschermt het hout niet langer overal afdoende tegen vocht en UV-belasting. Vooral bij dakgoten en horizontale delen is de vochtbelasting hoog. Verder uitstel vergroot het risico op vochtindringing, openstaande verbindingen, aantasting van kopse kanten en houtrot. De luchtbeelden kunnen bestaande inwendige houtaantasting niet uitsluiten.

Conditie-indicatie uit bron: 5 - slecht. Ernst: serieus; omvang: algemeen; intensiteit: hoog. Beeldgebaseerd; bij daktoegang valideren.

Laat al het houten buitenwerk, inclusief de volledige houten dakgoten en gootbetimmeringen, op korte termijn op handafstand schildertechnisch en houttechnisch opnemen. Reinig en ontvet, verwijder alle ondeugdelijke verflagen, herstel open verbindingen en kitnaden, meet het houtvocht en herstel of vervang aangetaste delen. Bouw daarna een volledig passend grond- en aflakverfsysteem op. Niet beperken tot plaatselijk bijwerken.

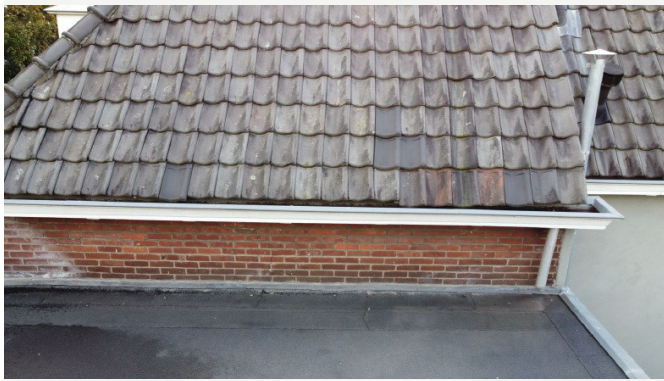
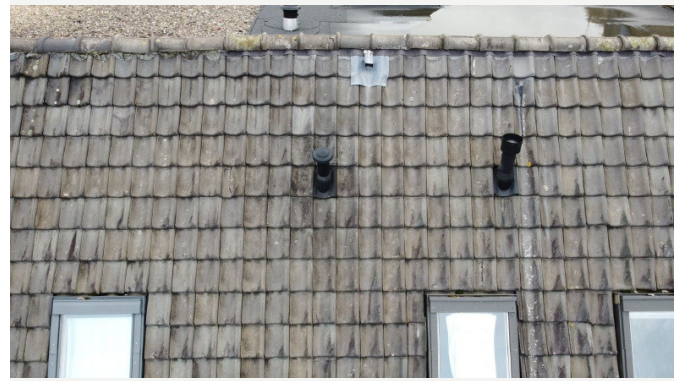
# Verouderde en vervuilde dakpannen

De betonnen/keramische dakpannen tonen brede verwerking, korstmos en plaatselijk mos. Er zijn meerdere pannen met afwijkende kleur/uitendijk aanwezig, passend bij plaatselijke vervanging of herstel. Op de beoordeelde overzichtsbeelden is geen groot open dakvlak of reeks ontbrekende pannen zichtbaar.

Vervuiling houdt vocht vast en bemoeilijkt visuele controle. Individuele haarscheuren, sluiting en bevestiging zijn vanuit de lucht niet volledig vast te stellen.

Conditie-indicatie uit bron: 3 - redelijk. Ernst: gering; omvang: regelmatig; intensiteit: midden. Beeldgebaseerd; bij daktoegang valideren.

Bij veilige daktoegang steekproefsgewijs pannen controleren op breuk, sluiting en bevestiging; afwijkende/herstelde zones gericht nalopen. Alleen reinigen met voor dit pannentype geschikte, niet-beschadigende methode.

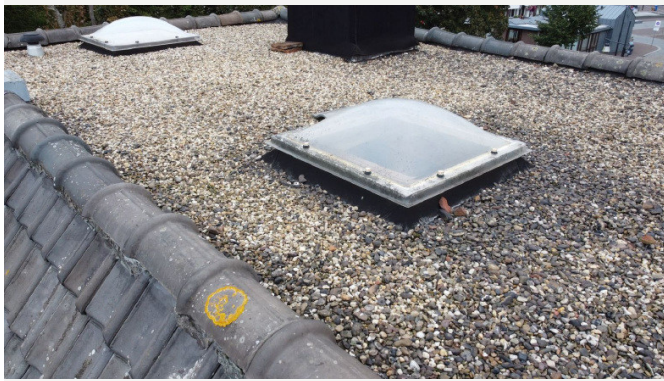
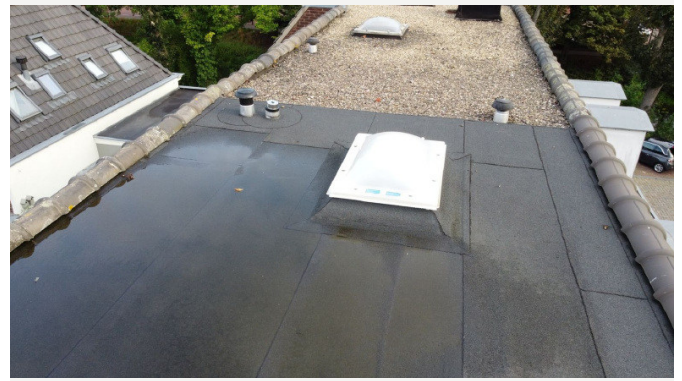
# Veroudering en vervuiling van daklichten

Koepels/daklichten zijn aanwezig op zowel grind- als bitumineuze dakvlakken. Opstanden en randen zijn grotendeels zichtbaar; de transparante delen tonen vervuiling/verwering. Op de beelden is geen eenduidig openstaande aansluiting zichtbaar.

Verouderde afdichtingen en bevestigingen kunnen op termijn lekkagerisico geven; beeldinspectie kan kleine scheuren of kitfalen niet uitsluiten.

Conditie-indicatie uit bron: 3 - redelijk. Ernst: gering; omvang: plaatselijk; intensiteit: midden. Beeldgebaseerd; bij daktoegang valideren.

Reinigen; koepel, bevestigingspunten, rubbers/kit, opstand en omliggende dakbedekking handmatig inspecteren. Bij brosheid of scheuren vervanging plannen.

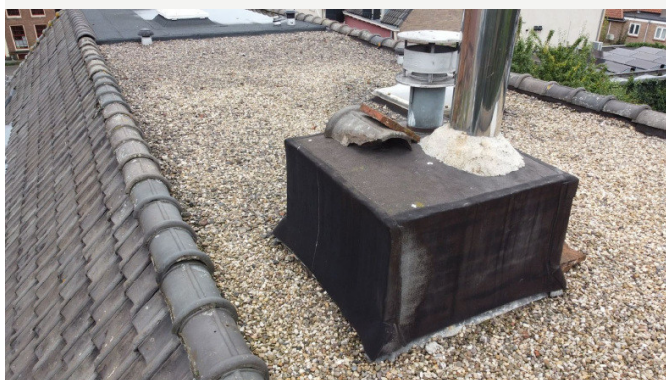
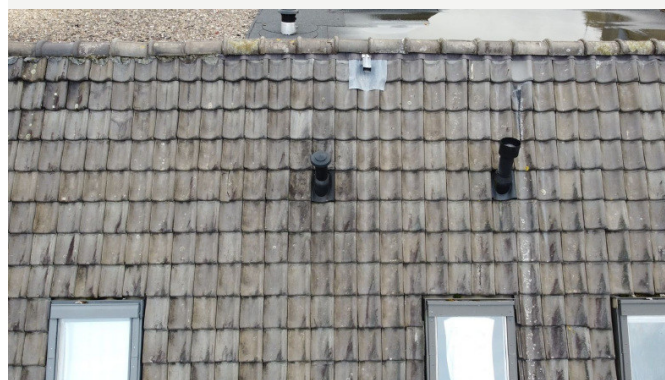
# Reparaties aan dakdoorvoeren

Rond meerdere doorvoeren zijn plaatselijke lood-/zinkslabben, manchetten en reparatiestroken zichtbaar. De detaillering en leeftijd verschillen per doorvoer. Bij de grote metalen doorvoer is een brede witte afdichting rond de voet aangebracht.

Ongelijkmatige of verouderde reparaties kunnen lokaal eerder verouderen. Open naden zijn op de gekozen beelden niet met zekerheid vast te stellen.

Conditie-indicatie uit bron: 3 - redelijk. Ernst: serieus; omvang: plaatselijk; intensiteit: midden. Beeldgebaseerd; bij daktoegang valideren.

Alle doorvoeren bij eerstvolgende daktoegang rondom controleren op scheuren, losstand, voldoende opstandhoogte en hechting; ondeugdelijke noodreparaties vervangen door duurzaam detail.

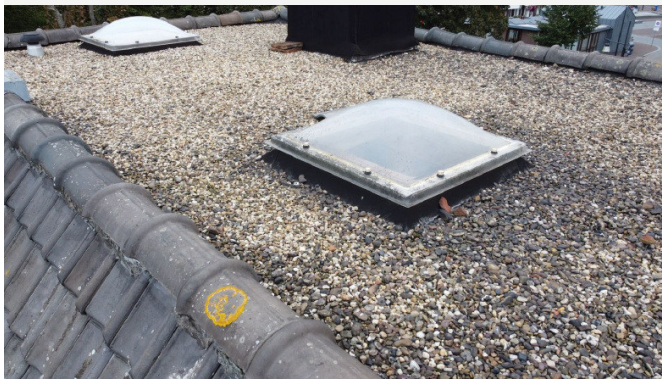
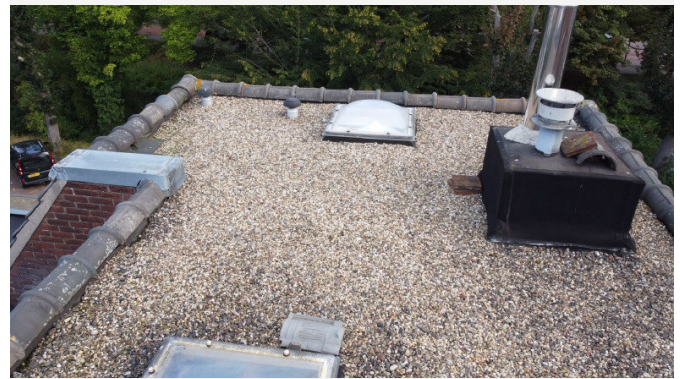
# Ongelijke grindlaag en los materiaal

De grindlaag is overwegend aanwezig maar plaatselijk ongelijk verdeeld. Rond daklichten, doorvoeren en randen liggen lokaal blad, kleine steen-/materiaalresten en zones met andere korrel-/kleurconcentratie.

Onregelmatige ballast kan dakbedekking plaatselijk minder beschermen of details hinderen. Los materiaal kan afvoeren of inspectiezones vervuilen.

Los vuil en vreemd materiaal verwijderen; ballast gelijkmatig verdelen conform daksysteem, met details, opstanden en afvoeren vrij en inspecteerbaar.

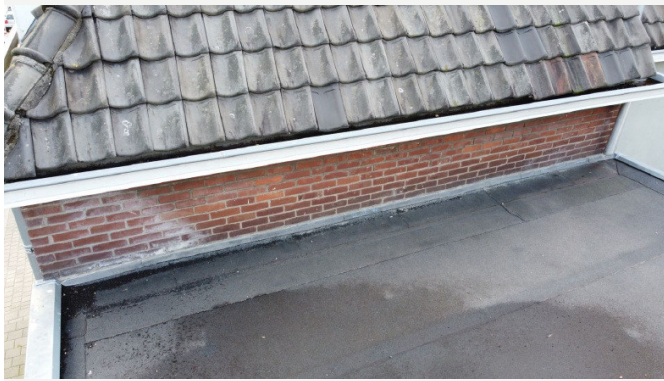
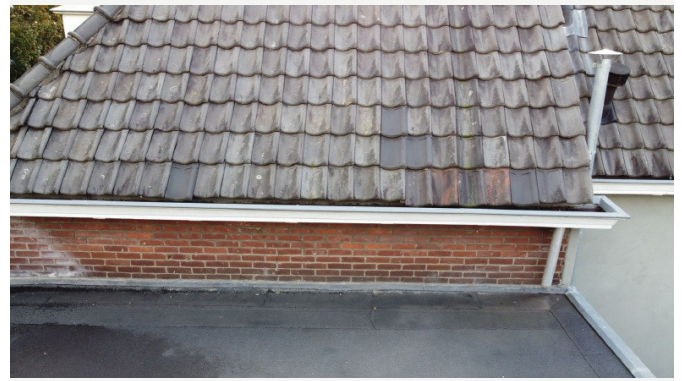
| ID | Bevinding | Opvolgtermijn | Reservering | P. |
|---|---|---|---|---|
| B-12 | Verouderde aansluiting dak en metselwerk | Binnen 1-3 jaar | € 750 - 2.000 | 18 |

Waterbelasting bij de kim en vochttransport in metselwerk kunnen niet vanuit luchtbeelden worden vastgesteld.

Bij onderhoud de volledige kim, opstandhoogte, beëindiging en hoekdetails handmatig nalopen. Bij vochtklachten aanvullend binnenonderzoek en vochtmeting uitvoeren.
